# NAKABOH REPORT

## 第45号 2005年12月

## 港湾鋼構造物の建設の推移と防食技術の変遷

# 特殊ウレタン系樹脂による鋼構造物の被覆防食工法

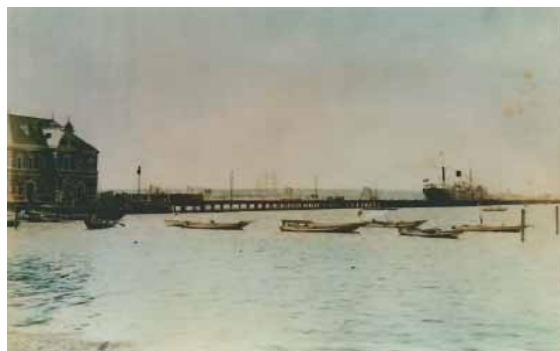
写真1. 当時の大栈橋の全景

その後、関東大震災により旧栈橋は座屈陥落し、杭(丸鋼棒)は沈下した。復旧構造は直径17.5cmの丸鋼を用いた同様な栈橋として建設された。当時の栈橋の状況を写真1に示す。この形式の栈橋は大正時代になっても敦賀、釜山等に造られた。しかし、許容載荷重が小さいこととブレーシングの腐食等のために、その後は鉄筋コンクリート柱の栈橋にとってかわられるようになった<sup>(2)</sup>。

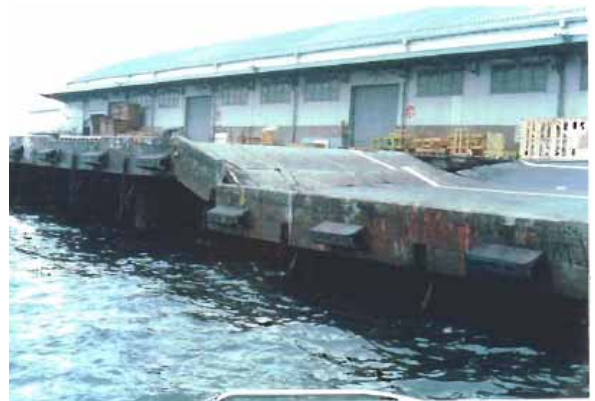
写真3. 横浜港山下埠頭棧橋の陥没事故状況

その結果、昭和58年に写真3に示すように横浜港山下埠頭棧橋の鋼管杭が、大きな腐食を受けコンクリート上部工の陥没が起こったのを契機に、1960～1970年代にかけて建設された鋼構造物の腐食の問題がにわかに顕在化した。

すなわち、従来、鋼材の防食を腐食しうで対応してきたが、腐食しうでは対応できない程大きな集中腐食が平均干潮面直下付近に発生し鋼構造物に大きな被害が認められるようになったことから、鋼構造物の防食対策が大きな問題となり、昭和59年から当時の運輸省港湾局を主体とした全国的な鋼構造物の腐食調査を開始した。

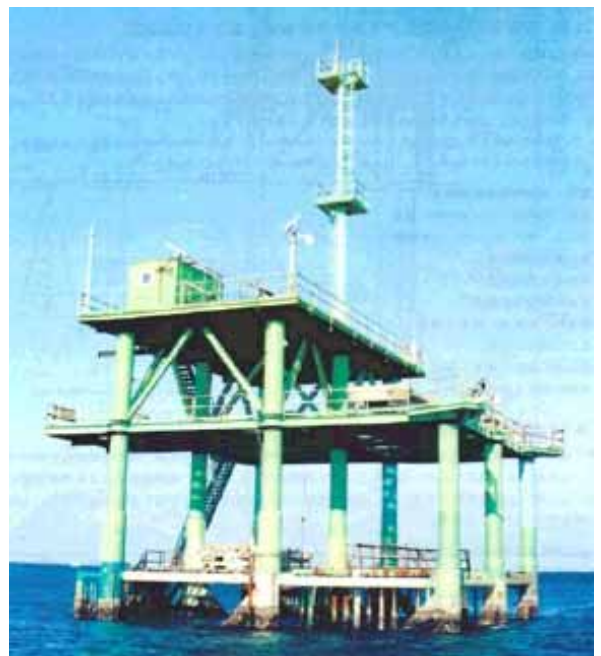
写真5. 静岡県駿河湾の曝露試験ステーション

同年、旧建設省土木研究所を中心に静岡県駿河湾で曝露ステーションを設置して供試体を主体とした曝露試験が開始された（写真5）。

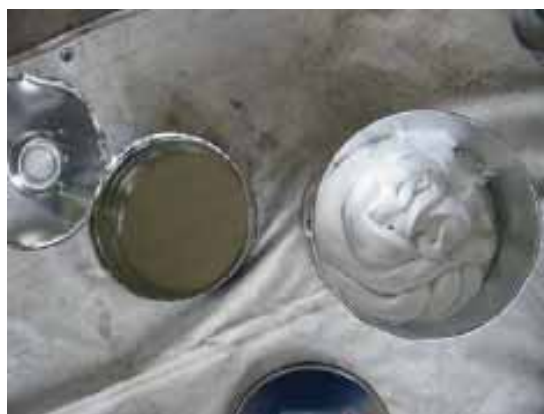
写真1 特殊ウレタン系樹脂

本工法は、水中での付着に優れた二液性の特殊ウレタン系樹脂（写真1）を塗布したFRPカバーを被覆することで、鋼材を腐食環境から遮断し防食する工法である。表1に、防食仕様を示す。

程度）で施工可能なことにある。防食層となる特殊ウレタン系樹脂は、吸水性高分子材等の添加により水中部にある鋼材への付着性が得られると共に、樹脂が凹凸の激しい鋼材表面に対して隙間なく充填されることで良好な防食効果を発揮する。

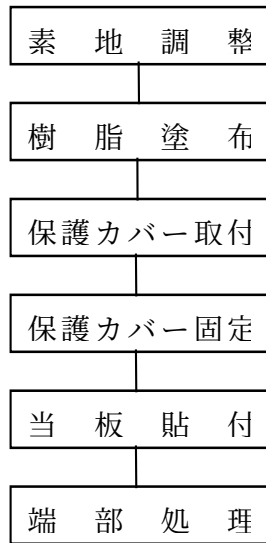
図3 施工フロー

図3に施工フローを示す。

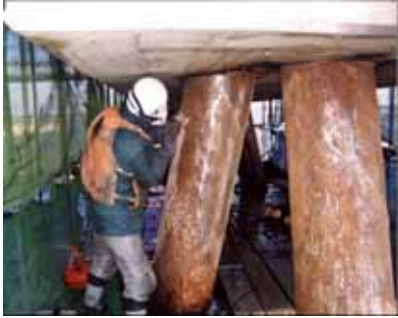
写真2 素地調整状況

素地調整状況を写真2に示す。素地調整グレードはISO St2程度とし、鋼管杭表面に形成した錆層をスクレーパー、ワイヤーブラシ等の手工具または動力工具により浮き錆等を除去する。

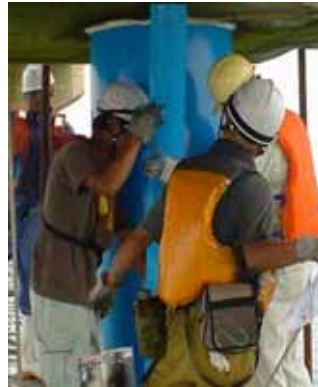
写真6 当板貼付状況

当板貼付状況を写真6に示す。FRP保護カバーをリベットで固定（接合）後、ラッシングベルトを取り外し、陸上でウレタン系樹脂を塗布した当板を用いて重ね部を被覆する。

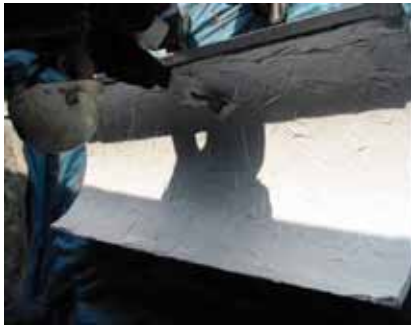
写真3 樹脂塗布状況

樹脂塗布状況を写真3に示す。半割りのFR

P保護カバー内面にあらかじめ貼り付けられた樹脂保持シートへ特殊ウレタン系樹脂をゴムベラ等により均一に含浸塗布する。

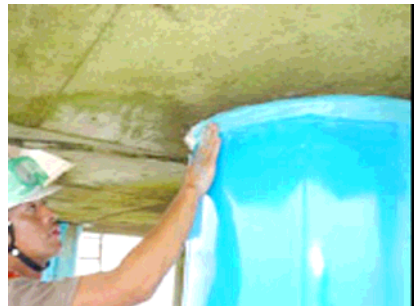
写真7 端部処理状況

端部処理状況を写真7に示す。保護カバー端部の腐食を防止するため、水中硬化形エポキシ樹脂でシールする。また、下端部には防食体のずれ防止のための固定用金具を取り付ける。

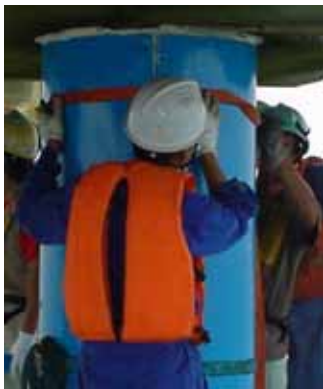
写真4 保護カバー取付状況

保護カバー取付状況を写真4に示す。特殊ウレタン系樹脂が塗布されたFRP保護カバーを互いにカバー端部が重なり合うように鋼管杭へ取り付け、ラッシングベルトで十分締め付ける。

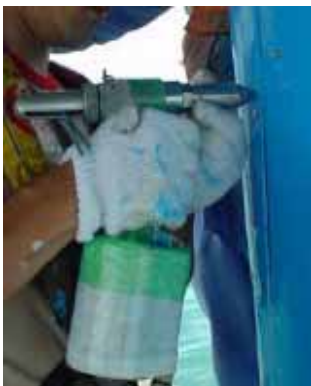
写真5 保護カバー固定状況

保護カバー固定状況を写真5に示す。FRP保護カバー重ね部にドリルを用いて下穴を開けた後、リベットで固定（接合）する。

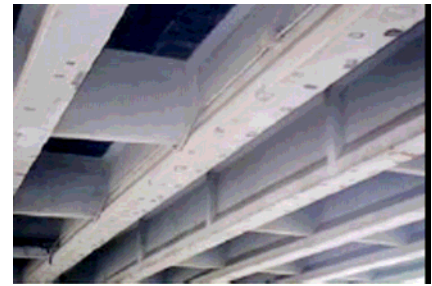
写真2 漁橋チタンロッド方式

西湘バイパスの電気防食施工は 1999 年度より適用された。施工実績を表1に示す。1999 年度～2000 年度までは点状陽極（チタンロッド方式）、帯状陽極（チタングリッド方式）および面状陽極方式（チタン溶射方式）を試験的に行い、施工性や経済性を確認し、2001 年度以降は帯状陽極（リボンメッシュ方式）を標準工法として適用している。（写真2～6）

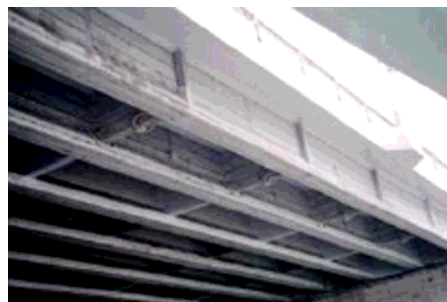
写真5 金波橋リボンメッシュ方式

帯状陽極方式は、いわゆるエキスパンドメタル状に加工したチタン基材に貴金属酸化物を被覆した陽極材を用いる。この陽極材をコンクリート表面に切削された溝(幅15mm×深さ15mm)内に補修用モルタルを用いて埋設する。陽極幹線を直流電源装置の+側へ、鉄筋幹線を直流電源装置の-側へ接続し、防食電流を供給する。

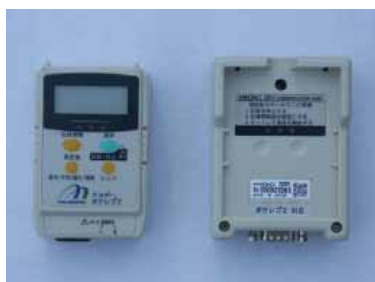
写真2 ナカボーポケレコ2(左)  
コミュニケーションベース外観(右)

ポテンシャルロガーTYPE PL-02A とこのほど開発した新たなデジタル計測器ポケレコ PL-03（写真2）について主な性能の比較を表1に示す。

その結果、表1に示すように TYPE PL-02A と同等もしくはそれ以上の性能を有する計測器が完成した。新たに開発したポケレコ PL-03 は、形状を小型化することにより測定ボックス内でデータ収集することが可能となり、これまでの課題であった測定上の問題（例えば長時間測定、計測器設置スペースの確保など）が大幅に改善され
