# NAKABOH REPORT

目黒川荏原調節池塩害補修工事 ..... 2

千葉港千葉中央地区F岸壁(－1 2 m)補修工事 ..... 8

水力発電所選択取水設備電気防食工事 ..... 12

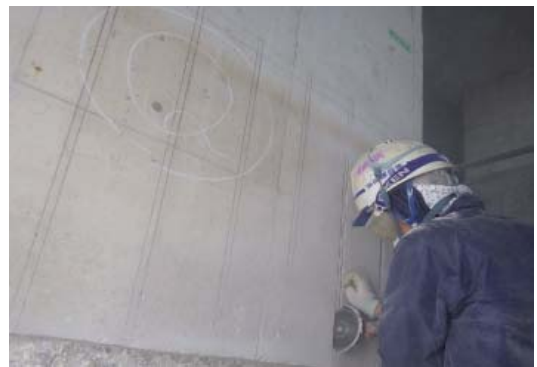
写真2 溝切はつり工

溝切り形成の状況を写真2に示す。

設置位置をマーキング後、MMO線状陽極設置部は幅 15[mm]×深さ 30[mm] (図5)、同陽極に防食電流を分配するコンダクターバー(チタン帯板: 幅 10[mm]×厚 1[mm])設置部は幅 100[mm]×深さ 30[mm] (図6)で溝を形成した。

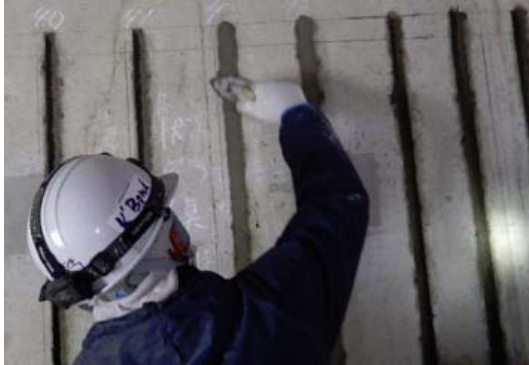
写真 3 MMO 線状陽極被覆状況

溝内の金属片を除去したのち、MMO 線状陽極とコンタクターバーを溝内に設置し、表面を専用のモルタル材で図 5 や写真 3 に示すように充填および被覆した。

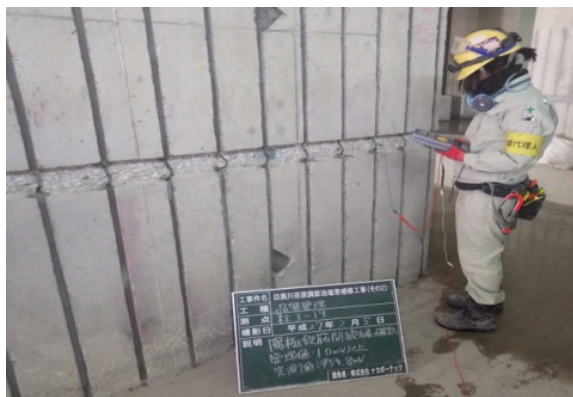
写真 4 陽極鉄筋間絶縁確認状況

陽極設置後、陽極と鉄筋間とが電氣的に絶縁されている事を確認するため、陽極と鉄筋(排流端子)間の電位差を測定した。測定は高入力抵抗デジタルマルチテスターを使用し、直流電圧を測定する。判定基準は 10[mV]以上である。陽極と鉄筋が短絡してしまうと電気防食できないため、写真 4 に示すように入念に確認した。

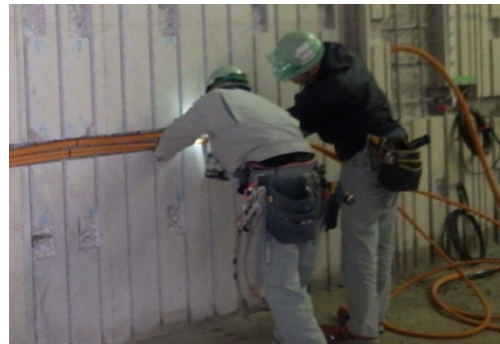
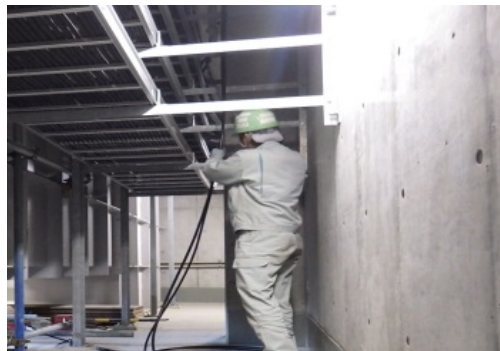
貯留池 1 層目からその上にある施設 2 階の電気室に設置した直流電源装置までケーブルを布設した。貯留池 1 層目は水位上昇対策として、

コンクリート中に配管(CD 管)を埋設し、ケーブルは CD 管中に配線した。写真 5・6 にその状況を示す。

写真 5 CD 管設置状況(貯留池 1 層目)

写真 6 ケーブル布設状況(施設 2 階)

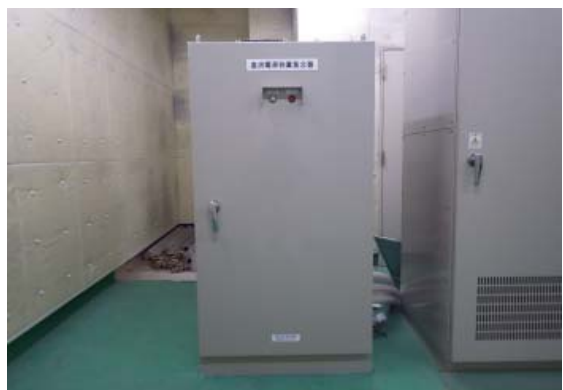
写真 7 直流電源装置

電気室内に直流電源装置を設置した。その後、回路確認として防食電流密度 5~10[mA/m<sup>2</sup>]程度の電流を供給し、鉄筋の電位が卑(マイナス側)に分極したことを確認した。ここで、誤配線や短絡がないことも確認できた。

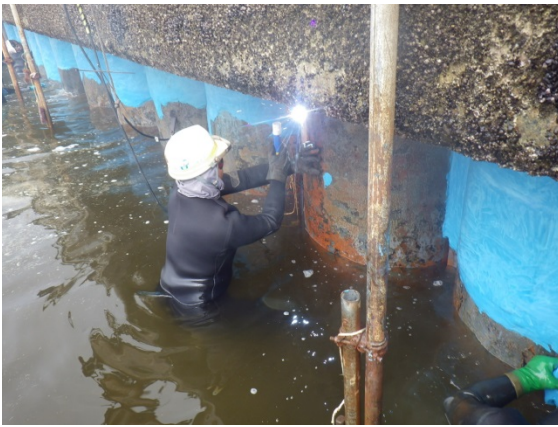
写真1 腐食孔閉塞施工状況

腐食により鋼管矢板に穴が開いている箇所に対して、鋼板溶接による補修を実施した。鋼材は母材と同等品とし、潜水土による水中溶接で腐食孔を閉塞した。

写真 1 は実際の腐食孔に鉄板を溶接し、閉塞している状況である。溶接の際には治具を用いて溶接を行い、所定の位置へ正確に鉄板を溶接することができた。

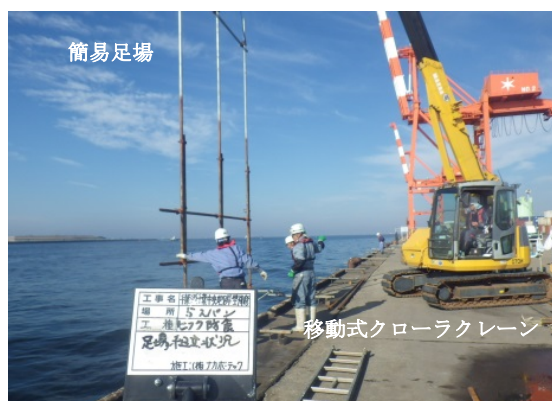
写真2. 足場設置状況

また、簡易足場は写真2に示すように予め組み上げたものを準備し、移動式クローラクレーンにより吊り上げ設置された。移動式クローラクレーンは、自重により安定性が確保でき、アウトリガ

ーを張り出す必要がなく、現地での移動がスムーズとなるという利点があった。また、簡易足場を設置することにより作業範囲内をスムーズに移動できるようになった。これにより離船後に水中作業が無駄な時間なく開始できることになり、工期短縮につながった。

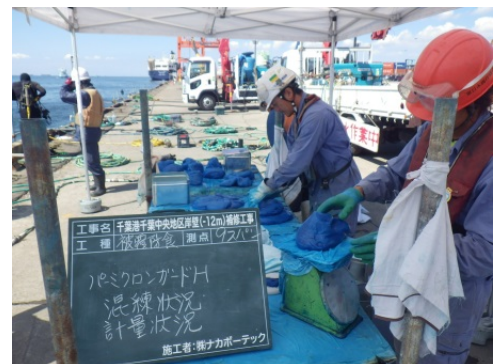
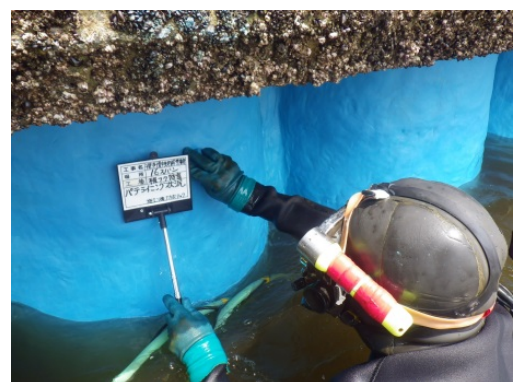
本工事では大量の水中硬化型エポキシ樹脂を使用した。エポキシ樹脂は専用のハウスを用意し、作業時まで空調により低温で保管した。作業時には使用直前まで水をいれた容器内で冷やし、樹脂の温度上昇を防いだ。このエポキシ樹脂は2液を混合して使用するタイプであるので、鋼矢板に塗布する前に混合する。少量の場合は手元で混ぜ合わせるが多いが、本工事においては専用の台を製作し、一度に大量のエポキシ樹脂を練ることで、作業の効率化を図った(写真3および写真4)。

写真3. エポキシ樹脂混練状況

写真4. エポキシ樹脂塗布状況

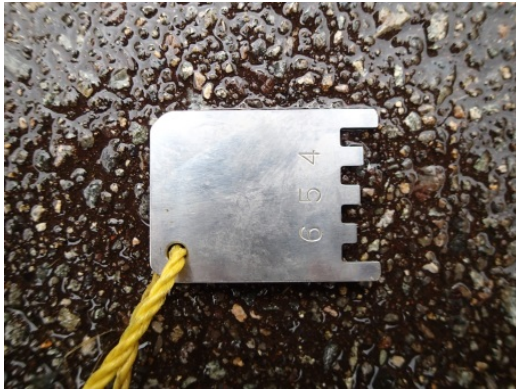
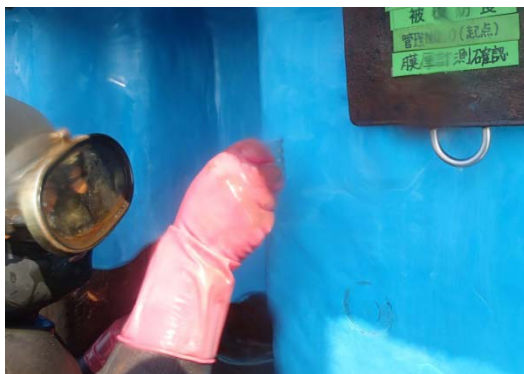
2)。しかし、エポキシ樹脂は硬化するまでに時間がかかり、膜厚計による計測は硬化が終わってからでないと実施できない。そこで硬化前に簡易的に膜厚を計測するためにウェットゲージを使用した。ウェットゲージとは写真5および写真6に示すような形状で施工部に接触させることによって簡易的に膜厚を計測することができる治具である。

写真5. ウェットゲージ外観

写真6. ウェットゲージ使用状況

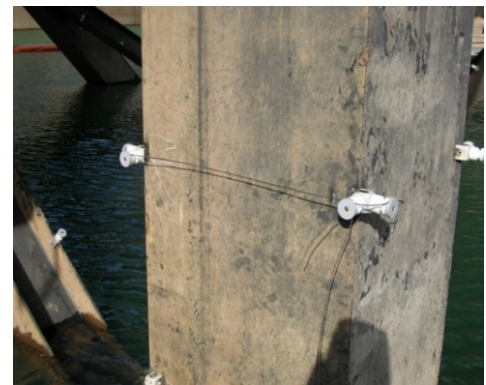
写真1 通電電極設置状況

通電電極の取付けは潜水士により行われた。H鋼杭に通電電極固定金具をネジおよび溶接で設置した後、固定金具の電極巻き付け部に線状通電電極を巻き付けた。(写真1) また、接続金具を用いて通電電極にケーブルを接続した(写真2)。通電電極固定金具および接続金具を用いることにより水中施工時間を短縮することができた。なお、通電電極は防食対象範囲のすべてのH鋼杭に設置した。

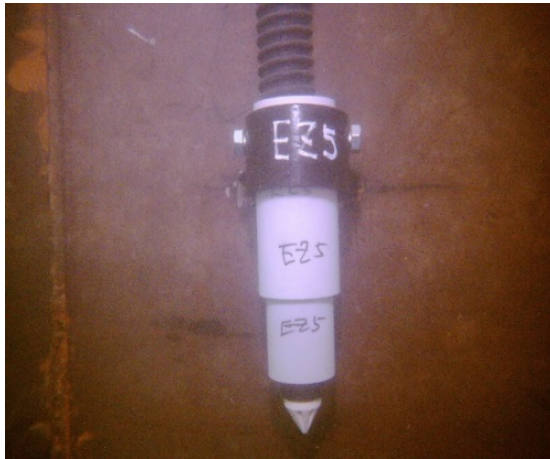
写真3 照合電極設置状況

直流電源装置にて常時電位の確認をおこなえるように照合電極を防食対象に設置した。**(写真3)** 照合電極は電極体を塩化銀、内部溶液をダム湖水とし、直流電源装置の電位差計は実測値を表示している。No.1 回路（防食対象上部）に4箇所（EZ1～EZ4）、No.2 回路（防食対象下部）に4箇所（EZ5～EZ8）設置した。なお、取付けは潜水士により行われた。

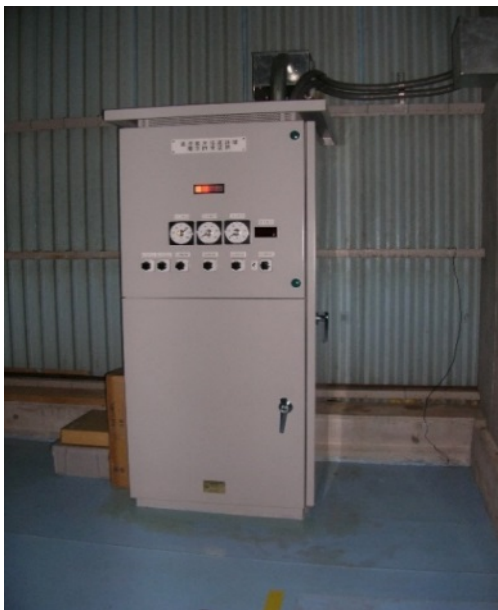
写真4 直流電源装置設置状況

直流電源装置は、**写真4**に示すように取水設備上部の室内に1台設置した。その後、入力電源ケーブル、出力ケーブル、計測ケーブルを配線配管し、接続した。

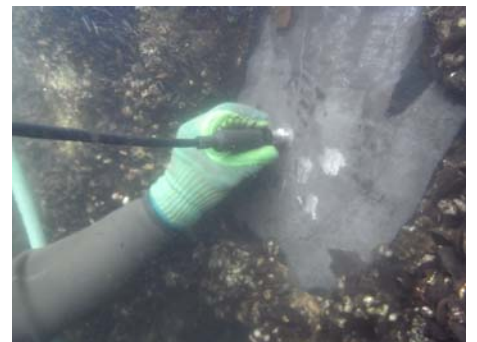
写真 2 肉厚測定状況

潜水士により肉厚測定器探触子を測定点に 3 回ずつ押し当て、肉厚測定器に表示された値を技術員が記録し、肉厚測定点の平均値を求めた。肉厚測定状況を写真 2 に示す。

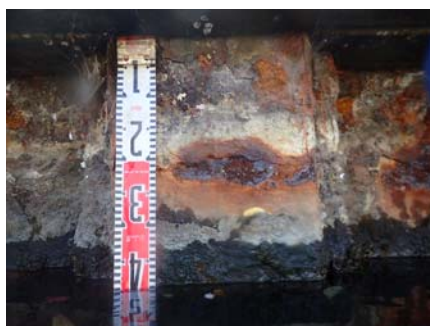
ケレンハンマー等の手工具またはエアーツールを用いて、所定範囲の付着物および浮錆等を除去した。下地処理の状況を写真3～4に示す。

写真3 下地処理前

写真4 下地処理後

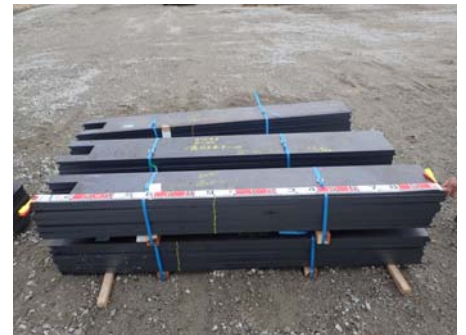
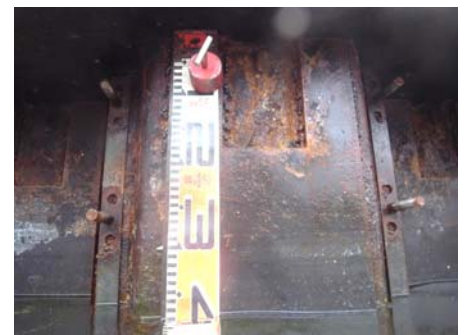
小型移動式クレーントラックにて補強鋼板を所定位置の水中部に吊り下げた。補強鋼板を仮固定した後、鋼矢板に溶接にて取り付けた。補強鋼板および取付状況を写真5～6に示す。

写真5 補強鋼板

写真6 補強鋼板 取付完了

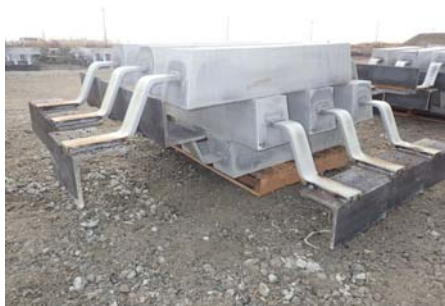
写真8 アルミニウム合金陽極

陽極心金に取付金具を陸上溶接にて取り付けた。取付金具の取付状況を写真8に示す。

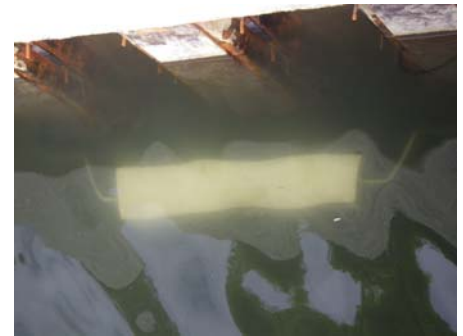
写真9 陽極取付完了

鋼矢板と陽極心金の接触する面の付着物をスクレーパー等の工具を用いて除去し、水中溶接にて鋼矢板に陽極を取り付けた。陽極取付完了を写真9に示す。
